IQUIQUE TERMINAL INTERNACIONAL
“BASES PARA REMATE DE EQUIPOS PORTUARIOS”

Agosto 2020

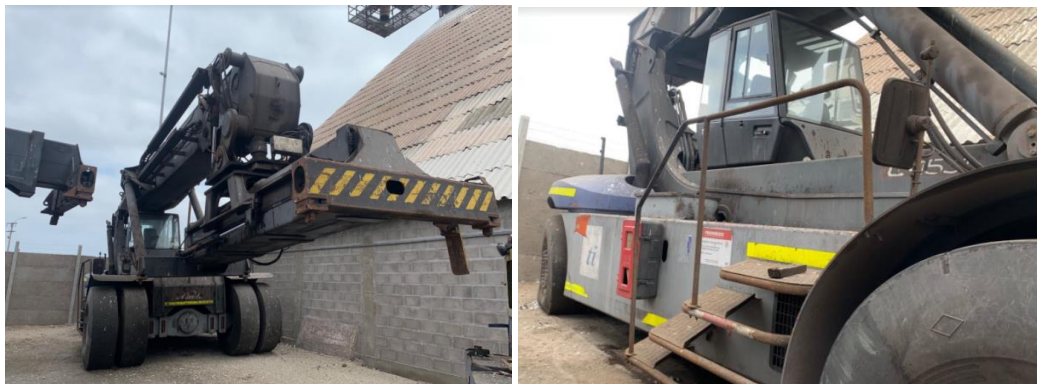
N° Interno 101:

- Fisuras en extremo de la sección móvil de la pluma.
- Fisuras en zona del pasador del cilindro de extensión de boom, extremos exterior de la sección móvil de la pluma.
- Fisuras en el cuerpo central del spreader.
- Fisura en un cuerpo de alojamiento de twistlock.

- Requiere reacondicionamiento del sistema eléctrico.
- Requiere reparación general del acondicionador de aire.
- Neumáticos en buen estado.
- Cabina del operador con asiento en mal estado. Requiere cambio de apoyabrazos y cubiertas plásticas bajo el joystick, reacondicionamiento general.

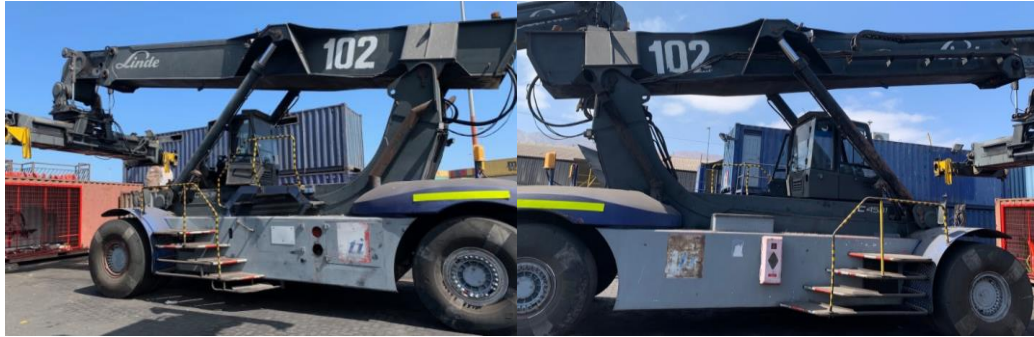
N° Interno 102:

- Fisuras en extremo de la sección móvil de la pluma.
- Fisuras en zona del pasador del cilindro de extensión de boom, extremos exterior de la sección móvil de la pluma
- Puerta de la cabina no cierra
- Neumáticos en buen estado.
- Spreader con fugas hidráulicas, requiere cambio de flexibles y/o sellos en cilindros de shifting.
- Cajas eléctricas del spreader con deformaciones por golpes.
- Cabina del operador con asiento en mal estado, Requiere cambio de apoyabrazos y cubiertas plásticas bajo el joystick, reacondicionamiento general.
- Requiere reacondicionamiento del sistema eléctrico.
- Requiere reparación general del acondicionador de aire.
- Se detectan varias fisuras en sector alojamiento de twistlock.
- Se detectan varias fisuras en parte superior del spreaders.

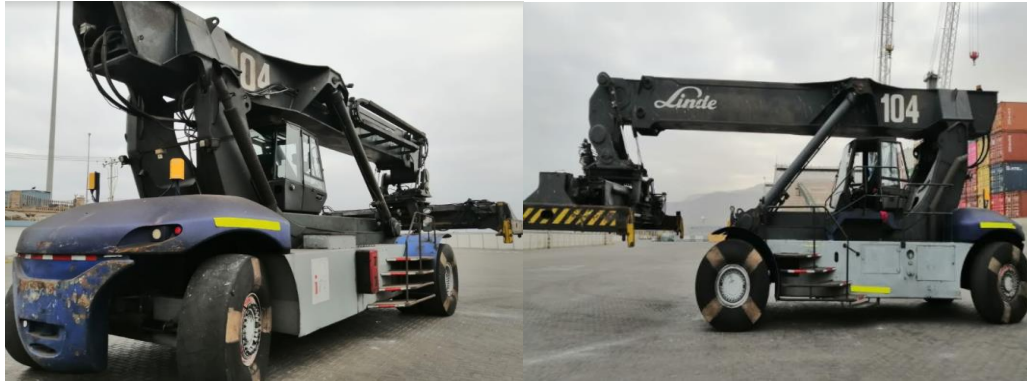
N° Interno 104:

- Fisuras en extremo de la sección móvil de la pluma.
- Fisuras en zona del pasador del cilindro de extensión de boom, extremos exterior de la sección móvil de la pluma
- Fisura en cornerfitting interior derecho del spreader
- Requiere cambio de pasadores y buje en punto de unión pluma-chasis. Ruido en la articulación.
- Spreader con fugas hidráulicas
- Spreader con cajas eléctricas golpeadas, una sin tapa.
- Requiere cambio de silenciador y sección de tubo de escape.
- Neumáticos en buen estado.
- Requiere reacondicionamiento del sistema eléctrico.
- Cabina del operador con asiento en mal estado, Requiere cambio de apoyabrazos y cubiertas plásticas bajo el joystick, reacondicionamiento general
- Requiere reacondicionamiento general del sistema acondicionador de aire

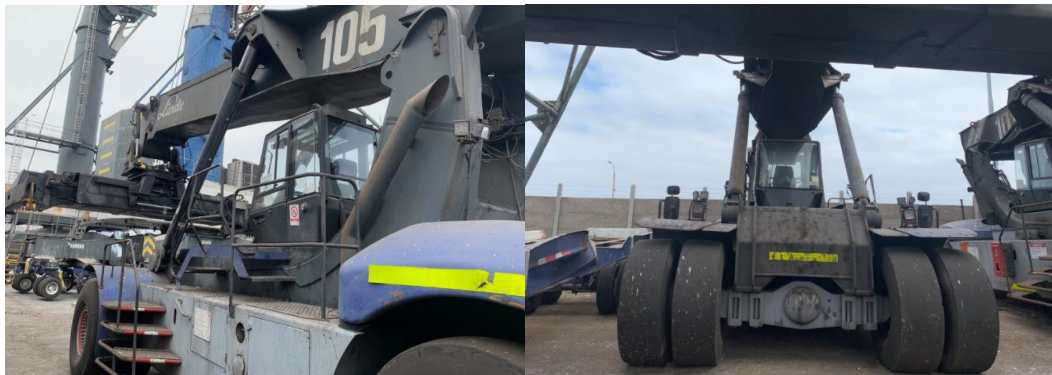
N° Interno 105:

- Fisuras en extremo de la sección móvil de la pluma.
- Fisuras en zona del pasador del cilindro de extensión de boom, extremos exterior de la sección móvil de la pluma
- Requiere reacondicionamiento general del sistema acondicionador de aire
- Requiere reacondicionamiento del sistema eléctrico.
- Neumáticos en buen estado.
- Cabina del operador con asiento en mal estado, Requiere cambio de apoyabrazos y cubiertas plásticas bajo el joystick, reacondicionamiento general
- Spreader con fugas hidráulicas.

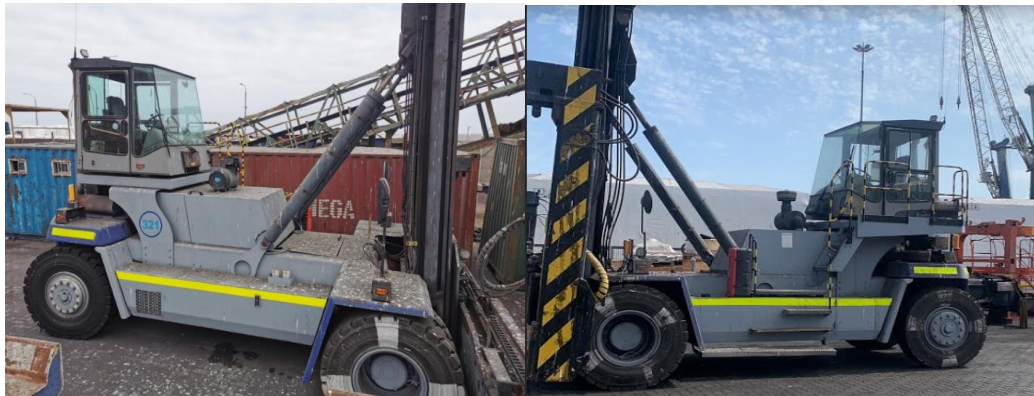
N° Interno 321 y 338 :

- Motor: Cummins QSB 5.9
- Operativo.
- Horometro se cambio Actual Más 13.490-9

- Motor: Volvo TAD 720 VE
- Operativo.
- Horometro se cambio Actual Más 7.094-1

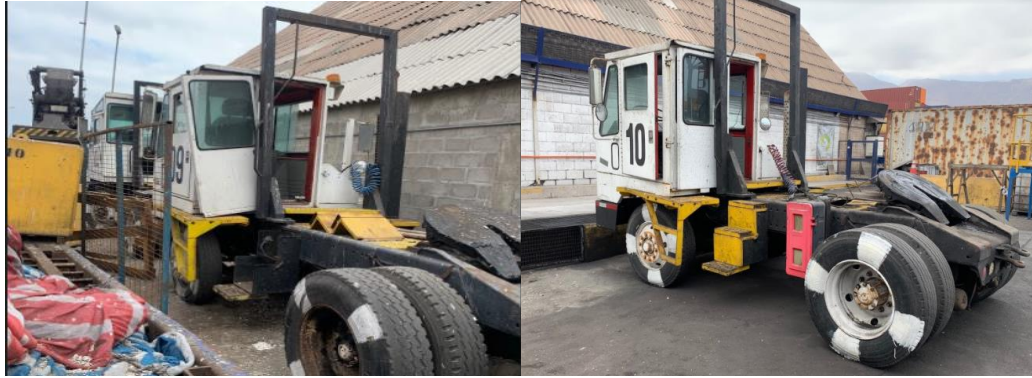
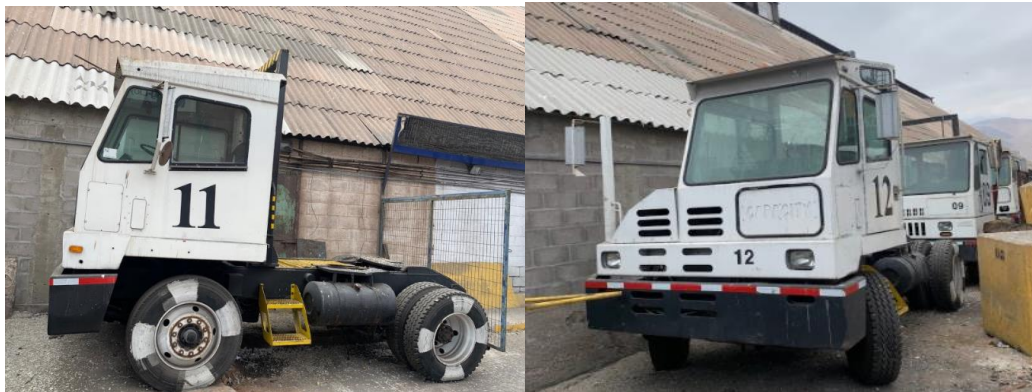
N° Interno 9, 10, 11 Y 12:

- Motor: Cummins 6CT.
- No operativo.
- Sin batería.

- Motor: Cummins 6CT.
- Operativo.

- No operativo .
- Sin batería.
